Kutlu, İzzettin - Bekar İrem, “Tarihi Yapıların Yeniden İşlevlendirilme Sürecinde Cam Kullanımı: Trabzon Kızlar Manastırı Örneği”, *Karadeniz Araştırmaları Enstitüsü Dergisi*, 7/13, ss.199-231. DOI: 10.31765/karen.987073

TARİHİ YAPILARIN YENİDEN İŞLEVLENDİRİLME SÜRECİNDE CAM KULLANIMI: TRABZON KIZLAR MANASTIRI ÖRNEĞİ*

THE USE OF GLASS IN THE PROCESS OF RE-USING OF HISTORICAL BUILDINGS: EXAMPLE OF TRABZON KIZLAR MONASTERY

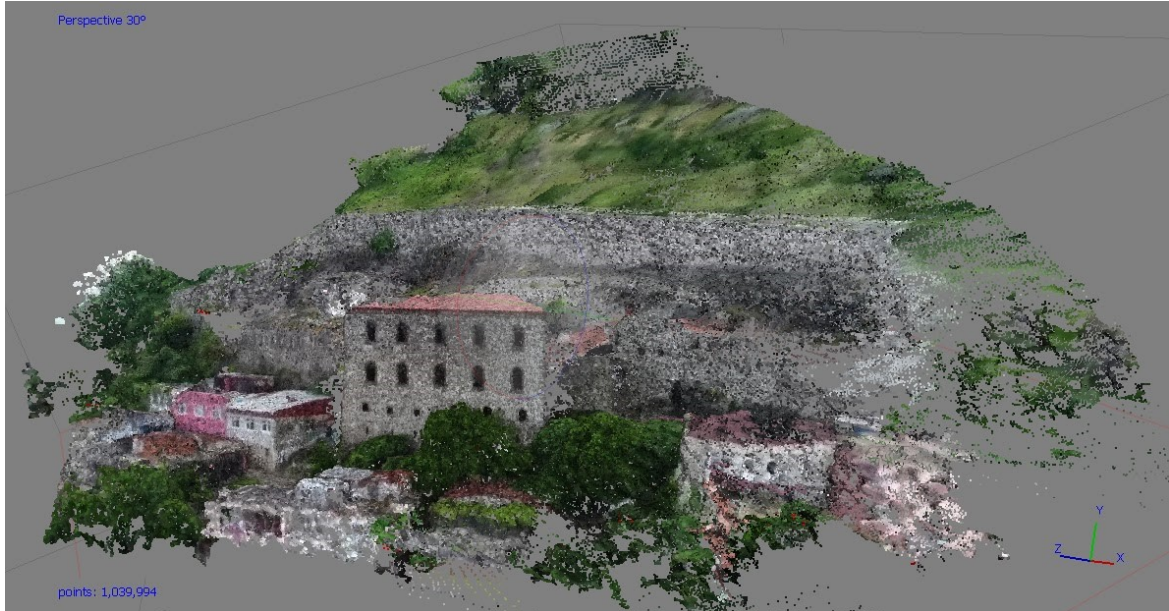
Şekil 1. Boztepe eteklerine konumlanmış Kızlar Manastırı fotogrametrik modeli

Geçmişteki sosyolojik, ekonomik, politik ve dini yaşam tarihi yapıların temelini oluşturmakta ve bu değerlere göre farklı tipolojik özellikler barındırmaktadırlar. Manastır yapıları da ülkelerin geçmişte sahip olduğu sosyal ve dini yaşantıyı mimarileri ile yansıtması nedeniyle en önemli tarihi yapı tipolojilerinden biridir. Ayrıca, zamanlarının kültürel ve sosyal değerlerini de temsil etmektedirler. Artan koruma bilinci ile barındırdıkları bu özellikleri fiziki olarak belgelemeleri sayesinde manastırların korumasına ilgi son yıllarda artmaya başlamıştır. Bu kapsamda çalışmada, Trabzon şehrinde Boztepe'nin eteklerinde bulunan Kızlar Manastırı ele alınmıştır (Şekil 1).

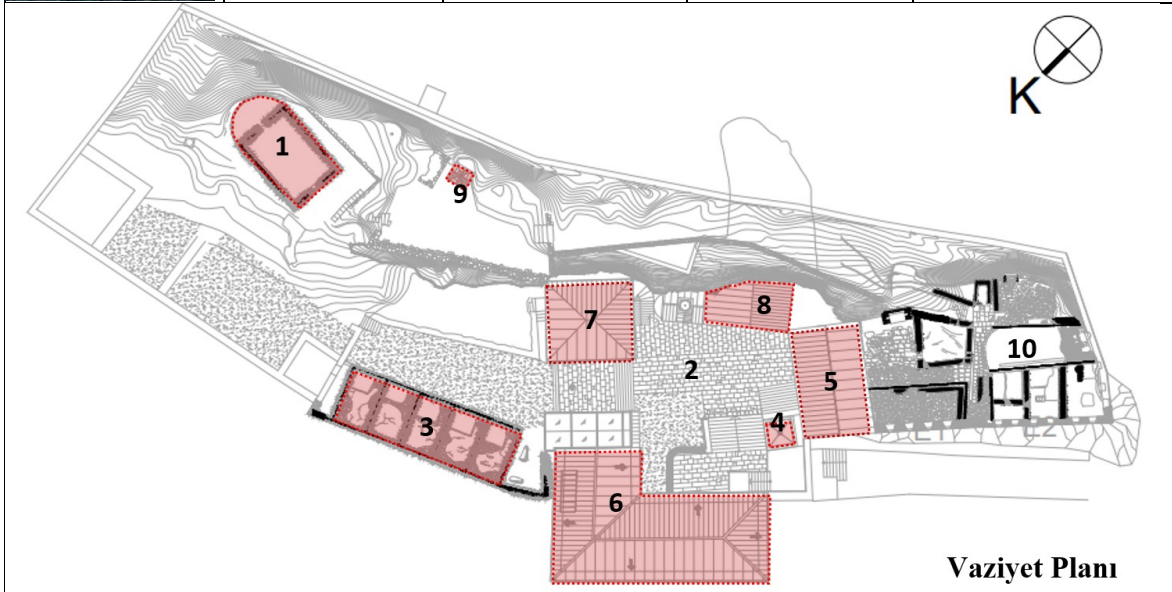
Tablo 2. Kızlar Manastırı'nda bulunan mekanlar ve yapı içerisindeki konumları

<p>1. Konstantinos Şapeli</p>

<p>2. Avlu</p>

<p>3. Kesiş Odaları</p>

<p>4. Çan Kulesi</p>

<p>5. Yemekhane</p>

<p style="text-align: right;">Vaziyet Planı</p>				
<p>6. Misafir Odaları</p>

<p>7. Metropolit Konutu</p>

<p>8. Kaya Kilisesi</p>

<p>9. Anıt Mezar</p>

<p>10. Diğer Kalıntılar</p>

İlk olarak güneyde içinde kutsal su bulunan kaya kilisesi ve onun girişindeki şapel ve birkaç hücreden ibaret olan yapıya daha sonrada metropolit konutu, kesiş odaları, misafir odaları, yemekhane, ikinci bir kilise, çan kulesi, anıt mezar ve bugün sadece kalıntıları ulaşan farklı büyüklüklerde 5 farklı hizmet binası inşa edilmiştir (Tablo 2). Giriş bölümündeki yapılarla manastır hücreleri doğu tarafta ve ikinci terastaki tek apsisli kilise ile baldaken (sütunlu ve üstü küçük kubbe ile kapalı yapı elemanı) mezar 19. yüzyıla aittir.¹⁷
